# 屋上防水コンクリートの劣化原因分析

食品工場の屋上防水コンクリート劣化原因について調査した。調査の結果、以下の原因が考えられた。化学的分析の観点からは、食品製造原料の糖分によるコンクリートへの浸食作用が主要因であると考えられた。また、物理的試験の結果、屋上コンクリートという環境条件から、夏期における乾燥繰り返し作用および冬期における凍結融解作用によって劣化が助長されたものと考えられた。

## MICROBIOLOGICAL AND CHEMICAL ANALYSES OF DETERIORATED WATERPROOF CONSTRUCTION ROOF CONCRETE

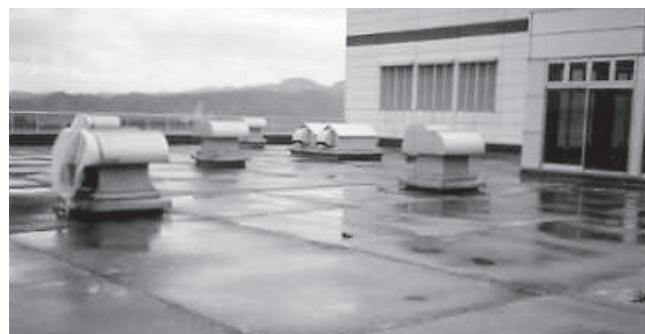
Fig.1 屋上に設置された排気塔

排気口は、工場 2 階および 3 階屋上に多数配置されており、全ての排気口について分析を行うのが理想的である。しかし、これらの排気口から常時排気が行われているとは限らないため、調査にあたっては調査期間中稼働する排気口を工場側から指示してもらい、その内の 2 階排気塔 3ヶ所について、排気捕集装置を設置した。排気塔の位置および排気捕集装置の概観を Fig.1~2 に示す。装置は排気物質を捕集するために、33cm×46cm×30cm のプラスチック容器内に、30cm×40cm のろ紙を底面から 27cm 上にセットした。ろ紙を常時湿った状態に保つために、容器に水道水を満たし、ろ紙を容器底面まで垂らした。容器内の水は蒸発するため 7~10 日毎に補給した。捕集 62 日後、3ヶ所のろ紙を回収し、まとめて細かく裁断し、2ℓ の水に分散攪拌して、水に可溶な成分の分析を行った。また、ろ紙に捕集された物質がろ紙を通じて容器内の水に溶出することも考えられたので、分析にあたっては、容器内の水についても分析し、ろ紙捕集分と合算して表示した。分析項目として、全糖、全窒素、塩素、COD を測定した。全糖は

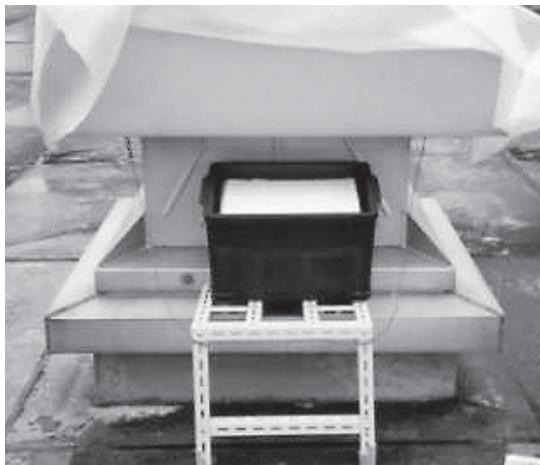
Fig.2 排気捕集装置

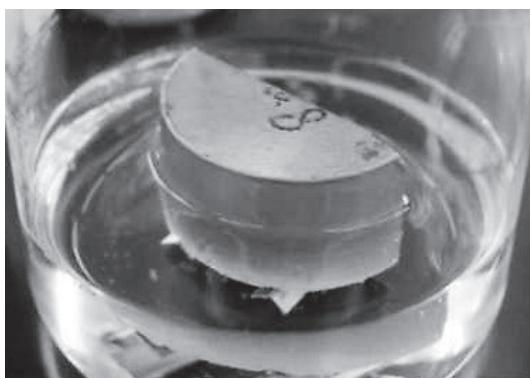
試験方法は、コアボーリングした直径 8mm 高さ 60mm の未劣化コンクリートを半割にし、両底面を除く側面を液が浸透しないように樹脂でコーティングして液が底面から上面に向かって浸透する方法を取った。Fig.3~4 に浸透試験の様子を示す。使用した糖液は蔗糖を水道水に溶解し、5、20、50% 液として調製した。また、牛乳は 200ml あたりタンパク質 6.8g、糖質 9.5g、脂質 8.0g、ナトリウム 91mg、カルシウム 227mg のものを使用した。カゼインについては、水道水で 0.5% に調製した。静置してから 2 ヶ月後、試料を取り出し、上部 1cm の部分を 2mm 以下に粉碎し、その粉末について全糖および全窒素を分析した。

Fig.3 半割試験体の浸透試験状況

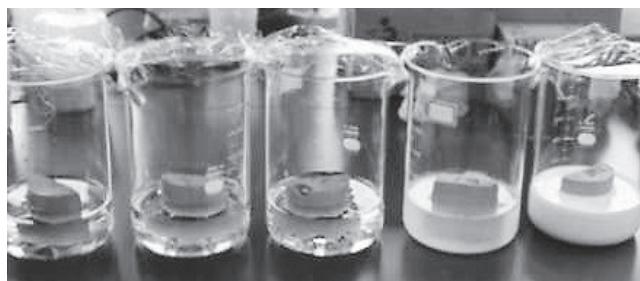
Fig.4 糖、カゼインおよび牛乳の浸透試験状況

糖およびミルクのコンクリートへの浸透試験の結果を Table 3 に示す。糖液については 5 ~ 50 % 濃度に至るまでコンクリートの間隙を浸透することが認められた。一方、牛乳およびカゼインについては検出限界以下となり、タンパク質の浸透は認められなかった。

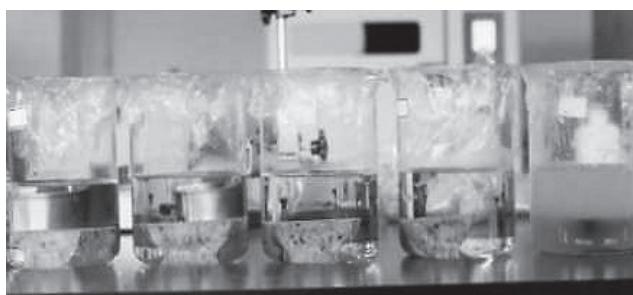
及ぼすかどうかについて検討した。試験は、糖（0、5、20、50%）およびカゼイン（0.5%）溶液を調製し、溶液 1500ml 中にコアボーリングしたコンクリート試料を半割りにしたものを探査し、2 ヶ月後に溶液の Ca イオン濃度を測定した。Fig.5 に糖およびカゼイン溶液によるコンクリートからの Ca イオン溶出試験の様子を示す。

Fig.5 糖、カゼインの浸透試験状況

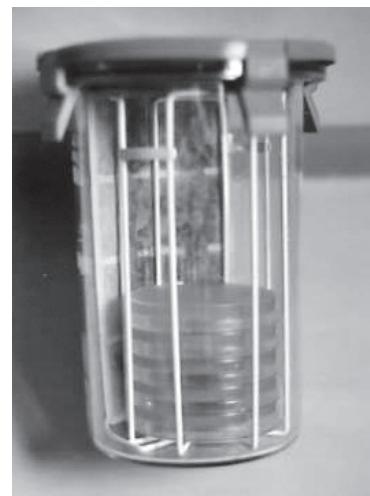
糖などの有機物質と嫌気性バクテリアがコンクリートの間隙に侵入し、嫌気性発酵が起こると酸性物質が生成され、コンクリート劣化の遠因になることも考えられるので、嫌気性バクテリアの分析を行った。試験は剥離劣化コンクリートを 2 mm 以下に粉碎したものを滅菌水に分散し、普通寒天培地に塗布して 30℃ の嫌気ジャーで培養した (Fig.6)。

Fig.6 嫌気ジャーによる嫌気性菌の培養

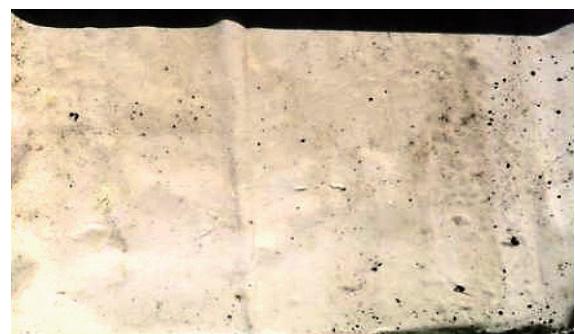
排気口から得られた化学物質の分析結果を Table 1 に示す。結果から分析項目物質は全てについて検出され、これらの物質がコンクリートに付着し、コンクリートに何らかの悪影響を及ぼしたことが示唆された。分析値は排気塔 3ヶ所の合計として表示した。すなわち、一つの排気塔からは東西南北 4 口から分流排気され、排気面積は  $80 \times 24 \times 4 = 7,680 \text{ cm}^2$  となり、さらに捕集装置を 3ヶ所の排気塔に設置したので、分析結果はこれら 3ヶ所の排気塔 ( $7680 \times 3 = 23,040 \text{ cm}^2$ ) から排出されたものとして表示した。Fig.7 に排気捕集のろ紙表面を示した。

Fig.7 排気口から排出された物質を捕集したろ紙表面の状況

筆者は実験開始前、分析項目を決めるために工場関係者から、工場で使用されているおよその製品原料のヒアリングを行った。分析項目はヒアリングを基に決められたものであるが、当初、果たして排気口から分析項目に該当する物質が検出されるのかどうか半信半疑であった。しかし、分析の結果は Table 1 に示すとおりである。絶対量は別にして排気口からコンクリートを劣化させるとみられる糖分や塩化カルシウムに起因すると思われる塩素が検出された。ただ、これらの物質が検出されたからといって、直ちに今回の劣化がこれらの物質によるものであるとの解釈は出来ない。これらの物質が直接劣化の原因となるためには、コンクリートに及ぼす量、水溶液濃度、接触時間、温度など解明する問題は少なくない。しかし、問題は Fig.7 に示す捕集後のろ紙が示すように、今回の調査によって、問題とされる物質が排気口から排出されているという事実である。

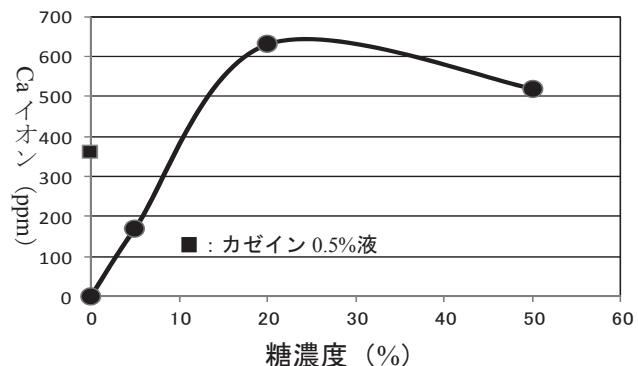
糖およびカゼインによる Ca イオンの溶出試験結果を Fig.8 に示す。糖溶液については糖を含まない水道水のみの値が 2.7 ppm でコンクリート塊からほとんど Ca イオンの溶出が認められなかっ

た。これに対して、糖溶液中ではコンクリート塊から Ca イオンの溶出が非常に大きくなることが認められた。また、カゼイン溶液の中においても Ca イオンの溶出が大きくなることが認められた。

Fig.8 糖濃度と溶出 Ca イオンとの関係

コンクリートの糖害による詳細なメカニズムについてはよく分かっていないが、クラインローゲル著浜田稔訳「コンクリート総覧」によると、Table 4 に示すように、セメントが糖によって溶解し、特にカルシウム溶解度の高いことが記述されている。今回の糖液による Ca イオン溶出実験では、濃度を 5、20、50% の 3 水準に設定して行ったが、水道水による溶出値 2.7ppm に比較して、いずれの濃度でも硬化コンクリートから大量のカルシウム溶出が認められ、糖液がコンクリートの劣化に及ぼす影響の大きいことが分かった。したがって、糖液の存在はコンクリートが劣化する大きな原因となる。先に述べたように、屋上排気口からは糖成分の排出が認められており、この成分が雨水に溶解され、コンクリートに侵入したすると、コンクリートからカルシウムが溶出し、コンクリートの劣化が起こっても不思議ではない。室内実験から今回のコンクリート劣化現象が糖に依るものであると断定するには、実際の環境状況を再現しなければ分からることであるが、糖成分が今回の劣化原因の一つに挙げられる可能性は否定できない。

- 1) コンクリートへの浸透試験の結果から、糖分は糖濃度 5、20 および 50% のいずれの濃度でもコンクリートから大量の Ca 溶出を促進する作用のあることが認められ、糖液がコンクリートの劣化に及ぼす影響の大きいことが判明した。
- 2) 中性化試験、化学組成分析、浸透性試験および溶出試験の結果から、糖分がコンクリート中に浸透してセメント水和物から Ca を溶出させ、水和組成そのものをポーラスにする現象が認められた。
- 3) 化学組成調査結果によると、2 階劣化部および 3 階劣化部には、表面約 1~2mm に炭酸化による  $\text{CaCO}_3$  の含有が少量または僅かに認められるものの、全ての深さ位置でセメント水和物が認められる。しかし、2 階健全部に比べて Ca 量が全般に少なく、セメント水和物が減少しており、表層になるほどその傾向が大きく、何らかの原因によってセメント水和物が分解して Ca が溶出した可能性がある。
- 4) 嫌気性バクテリアの分析によって、その存在が確認され、実験シャーレ内に有機酸と思われる酸性物質の生成が認められた。
- 5) 糖液による乾燥繰り返し試験の結果によると、糖分の浸食作用は高温下で顕著になり、濃度 5% の糖液噴霧および高温 (60°C) 乾燥による、コンクリート表面にひび割れが発生・進展し、セメント水和物の溶出が認められた。
- 6) 凍結融解試験から、繰り返しサイクルの増加とともに、通常コンクリートと同様にコンクリー

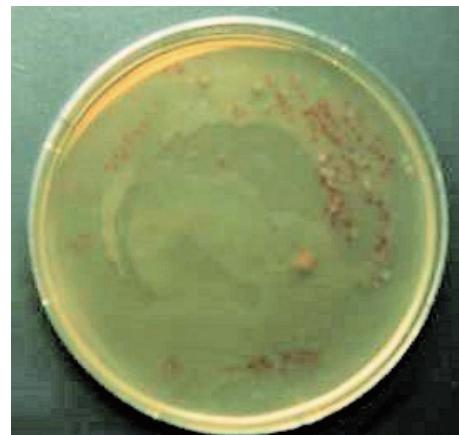
試料を普通寒天培地に塗布培養し、25 日後、シャーレに生育したコロニー数をカウントした結果、劣化コンクリート 1g 当たり  $2 \times 10^4$  個のバクテリアが検出された(Fig.9)。赤点はコロニー計数の跡を示す。また、培養シャーレにリトマス試験紙を置くと酸性を示し、pH はおおよそ 4 ~ 5 を示した(Fig.10)。

Fig.9 嫌気性細菌の検出

コンクリートの劣化原因物質の中には、酢酸、ギ酸、タンニン酸、フミン酸、乳酸などの有機酸が挙げられる。嫌気性のバクテリアは有機物質を嫌気発酵させ有機酸を生成する。コンクリートの中がどの程度の嫌気性状態にあるのか定かではないが、仮に嫌気性状態にある環境であれば、嫌気性バクテリアと有機物質の存在下で有機酸の生成することが可能である。現場の劣化コンクリートに嫌気性バクテリアが存在するのか検討した結果、嫌気性バクテリアの存在が確認され、培養後の培地の pH は酸性を示し、酸性物質の生成されたことを伺わせた。

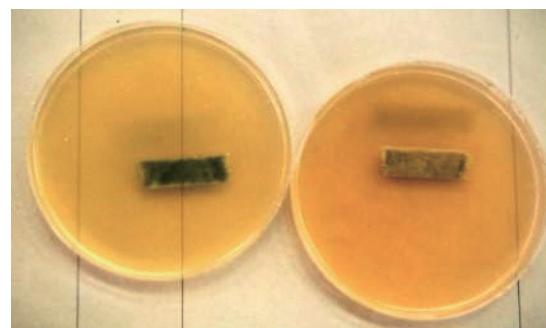
Fig.10 培養後シャーレのリトマス pH 試験  
(左: 使用前の無菌シャーレ、リトマス紙は中性。  
右: 嫌気培養後のシャーレのリトマス紙は酸性を示す黄橙色を示した。)
