# UAV による近接写真測量の精度検証

Accuracy verification of close range photogrammetry using UAV

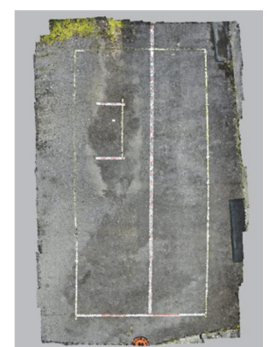
図-6 撮影写真枚数による違い

UAVはマニュアル操縦で飛行させたが, 飛行計画に従って撮影しても, わずかなラップ率の低下で, SfMが途切れる場合があった(図-6参照).

静止画 302 枚使用

静止画 338 枚使用

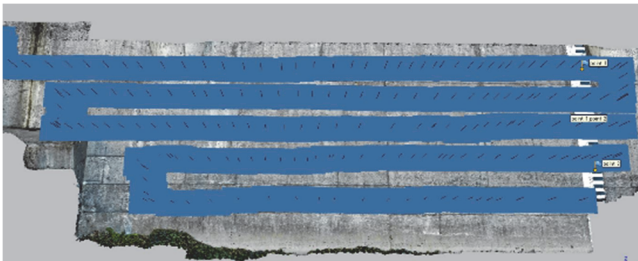
図-15 ダム壁面の撮影

図-15 の青色のラインは、ダム壁面撮影の撮影位置である。壁面との距離は 3 m、撮影間隔 0.3 m、コース間隔 1 m で撮影した。撮影範囲は、横方向 20 m、縦方向 6 m で、約 200 枚の静止画を撮影し、SfM を作成した。
